**Deutscher Fallschirmsportverband (DFV) e.V.
Deutscher Aero-Club (DAeC) e.V. Luftsportgerätebüro
Verband unabhängiger Prüfer von Luftsportgerät e.V.**

Technische Mitteilung für Tandems

Nummer: 05/2010

Betrifft: falsche Riser am Sigma-Tandemgurtzeug

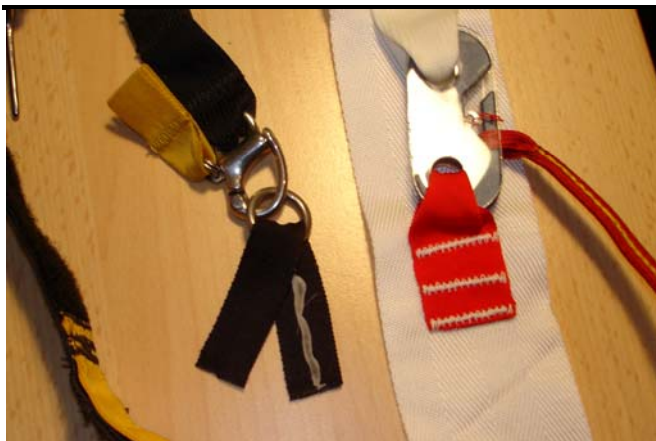
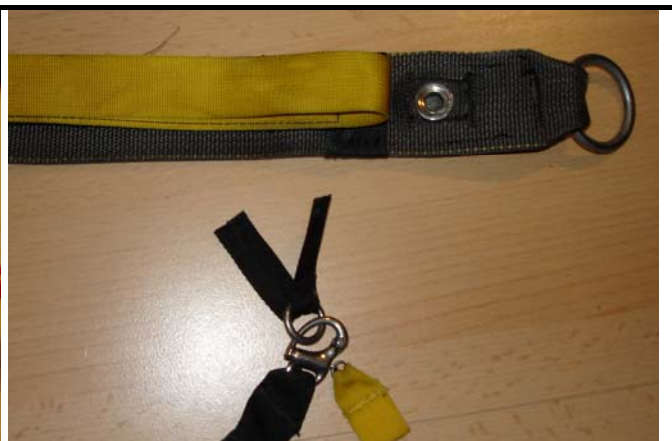
Bemerkungen: Durch die erhöhten Zugkräfte bei einem Skyhook, kann es möglich sein, das
falsche bzw. normal gebaute Tandem-Riser diesen Kräften an den Nähten am
RSL-Ring nicht standhalten (vermutlich hier passiert).
Es wird von jedem Hersteller vorgeschrieben, nur originale Bauteile zu
verwenden. Egal welches Bauteil, ob für Tandem-, Schüler- oder
Lizenzgurtzeuge bzw. Fallschirme.
Bitte kontrolliert bei eurer Arbeit immer alle Bauteile auf Originalität, Zustand
und Funktionalität.

Wahrscheinlich sind das keine "Original Haupttragegurte vom Hersteller.

Die HK ist DOM 1998 und die Tragegurte sehen allgemein nicht gut aus.

1. HK und Skyhook waren nicht mehr miteinander verbunden.
2. Der Einhängerling für den RSL-Schäkel am Tragegurt der Hauptkappe war nicht mehr vorhanden. Diesen Ring mit dem Band/Schleife zur Befestigung am Tragegurt wurde am RSL-Schäkel vorgefunden. Der Ring war unbeschädigt und das Band/Schleife befand sich noch daran. Wahrscheinlich zwei/drei kleine Einstiche einer Nähmaschine waren zu erahnen. Aus meiner Sicht sah es nach einer schlechten/evtl. keiner vorschriftsmäßigen Befestigung am Tragegurt aus.

Maßnahmen: Es sind vorsorglich die Riser und alle anderen Bauteile auf Originalität,
Zustand und Funktionalität zu prüfen.
