**Technische Mitteilung
für Tandems**

Nummer: 01/2014

Betroffene Muster: Omega Tandem Gurtzeug

Ausgabedatum: 21.12.2013
TM-Firebird 03/2013

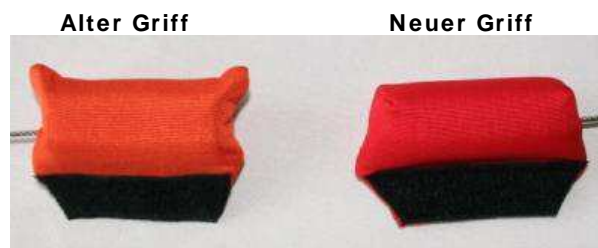
Wenn der Tandemmaster Sprünge mit Handycam durchführt und den Hauptschirm über den Second Release-Griff auslöst und dabei der linke Arm mit der Kamera gestreckt nach vorne bleibt, kann es passieren, dass er sich das Reservekissen unter dem Arm (Axel) einklemmt. In der Öffnungsphase rutscht der Tandemmaster im Gurtzeug nach unten und zieht sich dann den Reservegriff ungewollt heraus. Dasselbe kann auch passieren wenn eine zu große Kombi benutzt wird und sich der Stoff über das Reservekissen legt. In der Vergangenheit wurden von uns zwei unterschiedliche Reservekissen verwendet, ein Reservekissen mit weichen Innenkern, und ein Kissen mit harten Innenkern, dieser harte Innenkern hat den Nachteil, dass er beim Einklemmen mit dem Arm einen höheren Widerstand bietet, und somit die Wahrscheinlichkeit größer ist das Reservekissen heraus zu drücken, als das Reservekissen mit dem weichen Innenkern.

Aus diesem Grund sollte das Kissen mit dem harten Innenkern gegen ein Kissen mit weichen Innenkern und zusätzlich geänderter Form (abgerundete Ecken) ausgetauscht werden. Für diejenigen die den Griff gerne austauschen möchten, kann dieser ab jetzt über uns bezogen werden.
