SICHERHEITSMITTEILUNG für Gurtzeuge

herausgegeben: 2017-10-03
Nummer: 02/2017
Bezug: SERVICE BULLETIN 2017-002 von „Sife“ vom 03.10.2017
Betroffene Muster: alle Tragegurte von SIFE Gurtzeugen
Status: **verpflichtend**
Grund: Meldung, daß bei einem Releases Funktionstest am Haupttragegurt, die Funktion erst nach händischem Lösen der 3-Ring gegeben war.
Maßnahmen: **1.** Kontrolliere ob die Haupttraggurten, den auf der Abbildung gezeigte Toleranz entspricht.

Service Bulletin 2017-002

Subject: Ring position on SIFE main risers

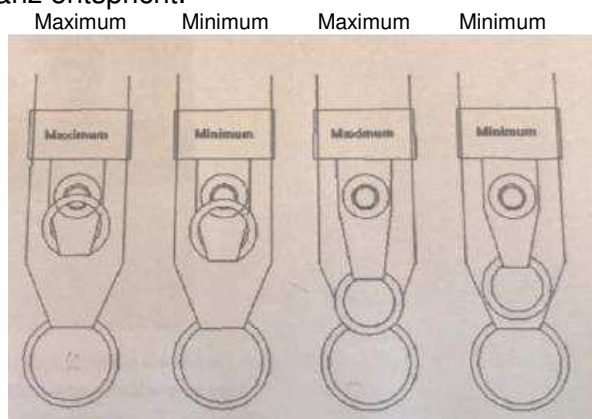
Durchzuführen bis: **vor der nächsten Sprung! Von einem Wart oder Techniker**
Bemerkungen: Die Herstelleruntersuchung ergab, daß der betroffene Gurt nicht den Herstellerspezifikationen entsprach.
Nach Herstellerrücksprache betrifft es die Typ 8 und Typ 17 Riser.
Die betroffenen Traggurte werden kostenfrei ersetzt.
Info zur SM können beim Hersteller direkt eingeholt werden.
SIFE , Hauptstraße 126 , 8740 Zeltweg ,
office@sife.at Tel.: 0043 699 181 00 656
im Anhang die originale SM von „Sife“

2. Sollten die Traggurte nicht der Herstellerspezifikation entsprechen oder sollten Unklarheiten auftreten, ist der Hersteller unter Office@Sife.at zu kontaktieren.

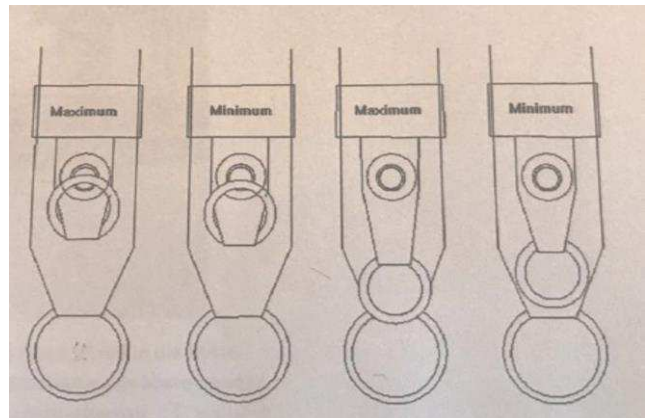
Grund: Meldung, dass bei einem Release Funktionstest am Haupttragegurt, die Funktion erst nach händischem Lösen der 3-Ringe gegeben war. Die Herstelleruntersuchung ergab, dass der betroffene Haupttragegurt nicht den Herstellerspezifikationen entsprach

1. Kontrolliere ob die Haupttragegurte, den auf der Abbildung gezeigten Toleranzen entspricht:
2. Sollten die Tragegurte nicht der Herstellerspezifikation entsprechen, oder sollten Unklarheiten auftreten, ist der Hersteller unter: office@sife.at zu kontaktieren.
Betroffene Haupttragegurte werden durch den Hersteller kostenfrei ersetzt.

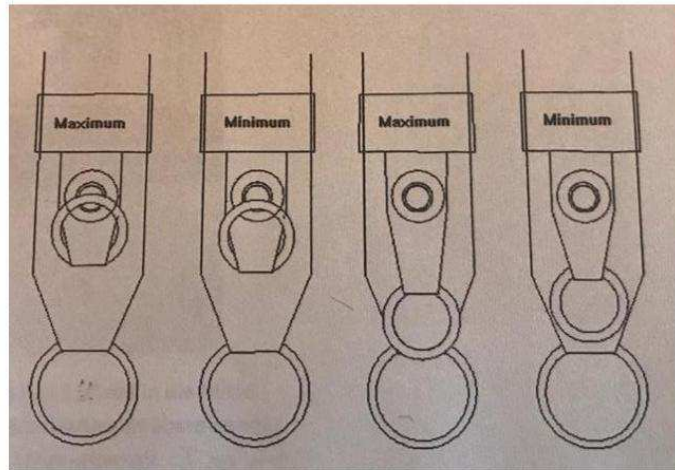
We have been informed that during the simulation of a cutaway procedure, the 3-ring-system released only after a short tug on the risers. The result of our investigations is that the position of the small ring on the affected main risers may not meet the design specifications.

1. Check the ring position on your main risers with the following figure:

2. If your main risers do not meet the design specifications, or if you are unsure please send us an e-mail to office@sife.at.

The main riser replacement will be free of charge.
