## **SICHERHEITSMITTEILUNG** **für Gurtzeuge**

Nummer: 2022-02 SM 25-007 Safran / Aerazur / Atom obere Reserveklappe

Bezug: original Bulletin **ATOM-25-007** vom 01.Dez.2022

**SB N°:** ATOM-25-007**TITLE:** Déchirure du rabat de fermeture supérieur du conteneur secours  
*Reserve upper flap torn on Harness tandem***Subject:** Vérification de l'intégrité d'assemblage du rabat supérieur de secours / *Check of assembly integrity of reserve upper flap.*

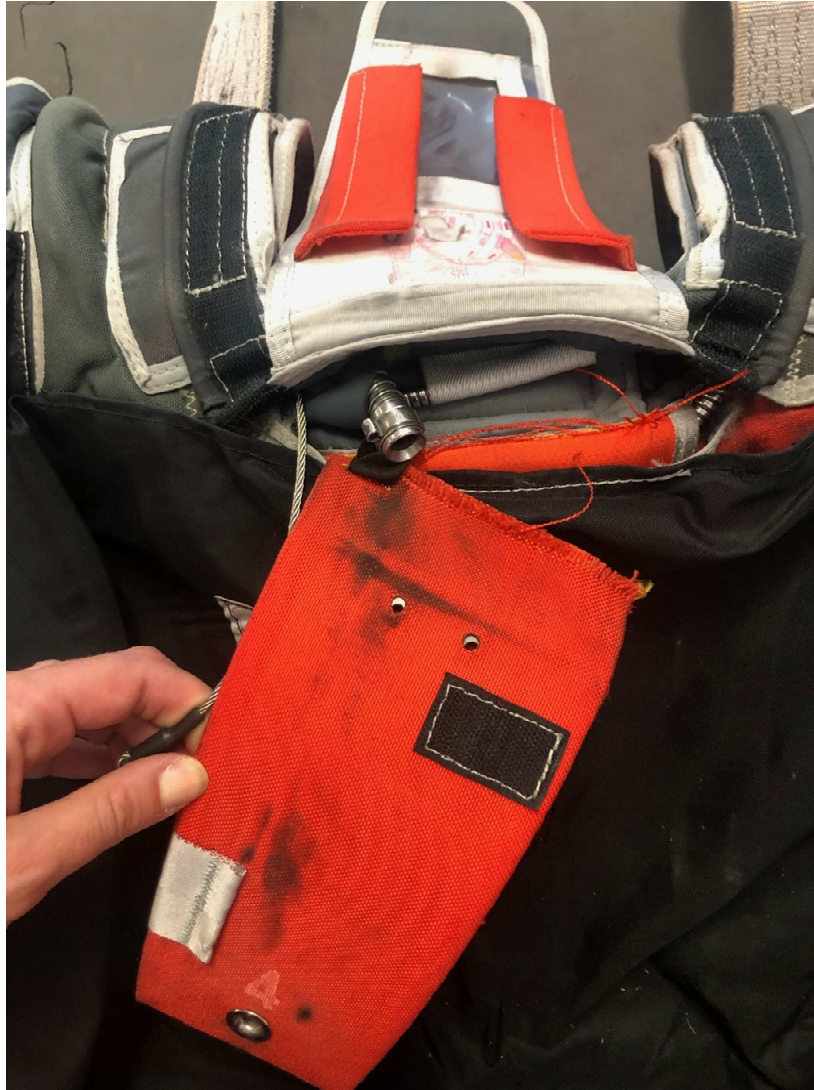
Consécutivement à une procédure de libération, il a été observé au sol une déchirure du rabat supérieur du conteneur secours (Cf. photo ci-dessous).

*Consecutively to a cutaway procedure, a tear on the upper flap of the reserve container was observed on the ground (i.e picture above).*

*The Tandem master of the parachute on which the event occurred did not observe any opening delay and the reserve canopy opened in its axis. Neither damages nor burns on none of the elements of the parachute (reserve free bag, reserve risers, canopy lines) were observed by the equipment rigger. While not proven at this stage, the eventuality of an interference remains possible. (Nb. Safran Electronics & Defense did not have access to the equipment for expertise).*

Avant la prochaine utilisation, Il est demandé aux propriétaires/exploitants de faire réaliser par un plieur de parachute de secours qualifié ou un réparateur qualifié les opérations de contrôle décrites au paragraphe 3.C de ce document. Toute amorce de rupture entraîne l'arrêt immédiat d'utilisation du parachute qui devra faire l'objet d'un remplacement du rabat supérieur de secours tel que décrit au paragraphe 2.B en vue de sa remise en service.

*Prior to any further use, owners/operators are requested to get control operations described in paragraph 3.C of this document carried out by a qualified rigger. Any incipient break shall lead to the immediate grounding of the parachute, until the reserve upper flap is replaced as described in paragraph 2.B in order to put the parachute back in service.*

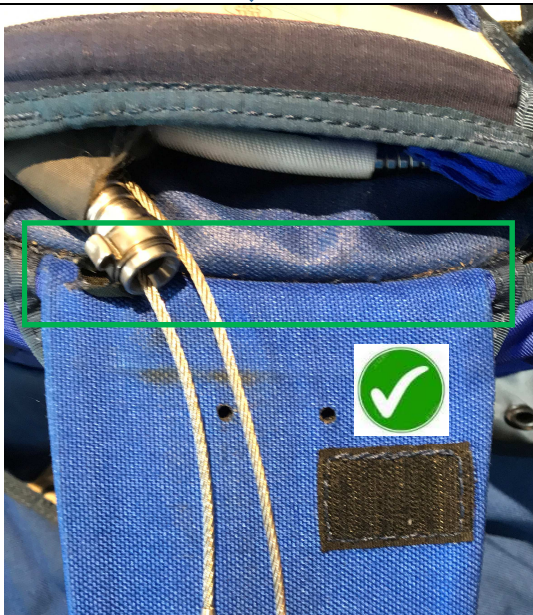
Rabat supérieur de secours non impacté par amorce de rupture.

*Reserve upper flap not impacted by an incipient tear.*

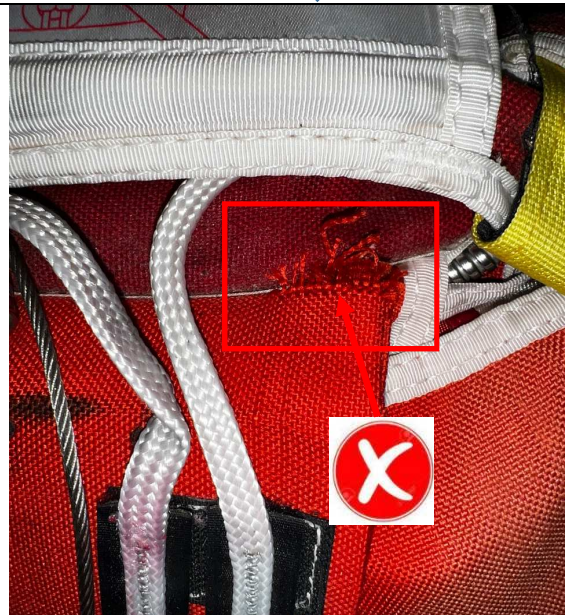
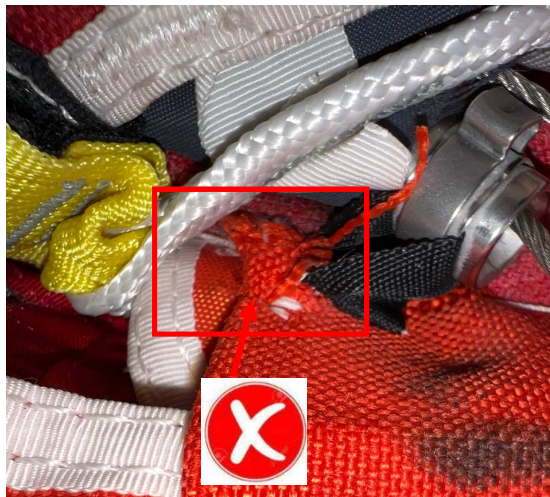
Rabat supérieur impacté par une amorce de rupture.

Cette image n'est qu'un cas particulier. L'amorce de rupture peut être plus ou moins prononcée.

*Upper flap impacted by an incipient tear.*

*This picture is just a particular case. The incipient tear can be more or less pronounced.*

Soulever le rabat cache aiguille afin de pouvoir accéder visuellement à la zone d'assemblage du rabat supérieur de secours

Vérifier l'intégrité de l'assemblage du rabat supérieur de secours conformément à la photo ci-dessus.

*Lift the pin cover flap up in order to be able to visually access the assembly area of the upper reserve flap.*

*Check the integrity of the emergency upper flap assembly according to the picture above.*

- Arrêter l'utilisation du matériel
- Demander à Safran Electronics & Defense la fourniture d'un rabat supérieur secours de remplacement. Le rabat endommagé n'est pas réparable. Il doit être remplacé par un neuf.
- Faire procéder à son remplacement par un réparateur qualifié conformément à l'instruction de réparation spécifiquement définie par Safran Electronics & Defense.

- *Stop using the equipment*
- *Request Safran Electronics & Defense to supply a replacement reserve upper flap. The damaged flap is not repairable. It shall be replaced with a new one.*
- *Have it replaced by a qualified rigger in accordance with the repair instructions defined by Safran Electronics & Defense.*
