SICHERHEITSMITTEILUNG
für Hauptkappen

Nummer: 04/2011

Bezug: **SERVICE BULLETIN TM-Firebird 02/2012**
Fangleinenaufhängung Cayenne Light 150 & 170

Technische Mitteilung

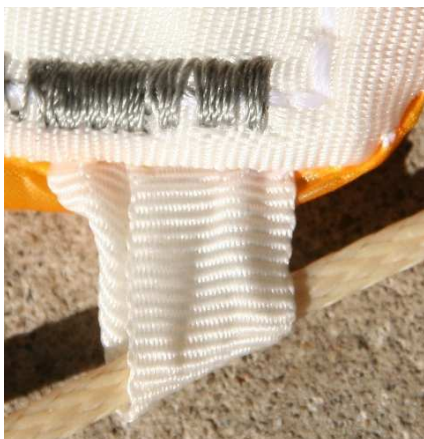
Die Fangleinenbefestigung an der Außenzelle (Stabi) wurde bei einer Serie aus falschem Material gefertigt das optisch fast genauso aussieht wie das Original Band, nur dass es etwas dünner ist und nicht die gleiche Festigkeit hat.

Richtig

Die Betroffenen Fallschirme müssen zurück zur Firma Firebird gesendet werden, dort werden sie kostenlos Modifiziert.

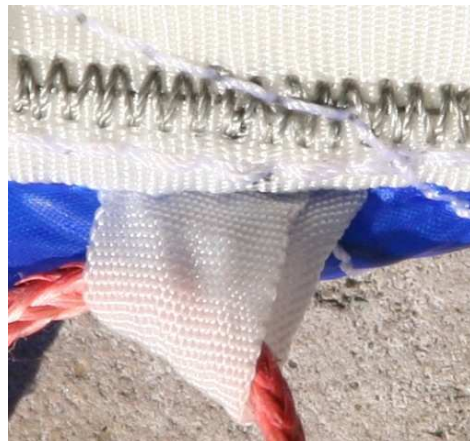
Falsch
